# Inzicht in het gebouw Vóór renovatie

Het gebouw dat hierna 'Dumont 28-30' wordt genoemd, is een woongebouw dat in feite bestaat uit **twee halfvrijstaande eenheden** met een benedenverdieping+2 (Afbeelding 3, Afbeelding 4), die in een symmetrische opstelling tegen elkaar zijn geplaatst. Behalve aan de twee aparte ingangen zal de aandachtige toeschouwer aan de zichtbare centrale voeg in de gevel en het dak zien dat het om twee gebouwen gaat in plaats van om één. Elk van de twee delen is symmetrisch opgebouwd rond een centraal trappenhuis dat door de verschillende appartementen wordt gebruikt. Door het samenvoegen van de twee gebouwen ontstaat een langgerekte vorm; het geheel strekt zich uit over een totale lengte van 35,5 m en een breedte van 8 m. Verderop in dit document wordt het – omwille van de architecturale eenheid – echter als één enkel gebouw beschouwd.

**Fiche III: Kennis van het gebouw vóór renovatie**

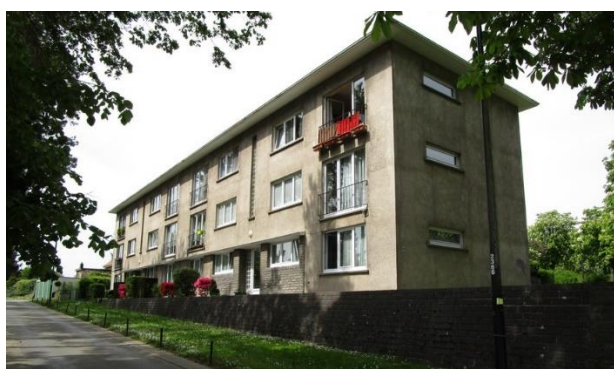
Afbeelding 3. Voorgevel

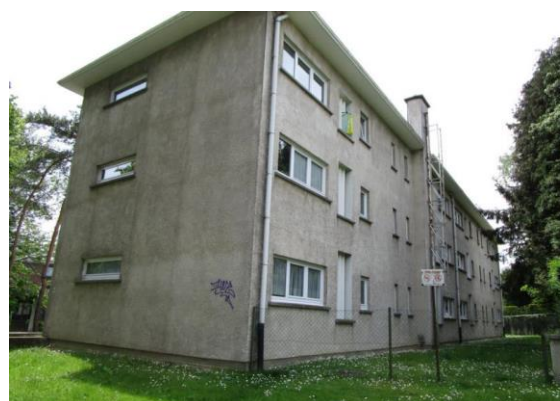
Afbeelding 4. Achtergevel

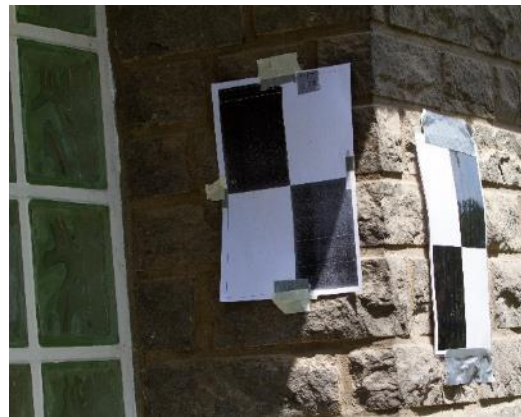
Afbeelding 7. Targets aan de buitenkant van het gebouw voor uitlijning van de puntenwolken

Er werd ook **een 3D-scanner** gebruikt om talrijke puntenwolken te genereren (Afbeelding 6). Opnamen via lasergrammetrie bieden een zeer hoge meetresolutie in combinatie met een zeer hoge nauwkeurigheid. Met deze techniek kunnen dus onregelmatigheden in de constructie worden beoordeeld. Deze informatie is bijvoorbeeld waardevol om de aanpasbaarheid te beoordelen van eventuele prefabpanelen die boven op bestaande muren worden geplaatst. Om deze dataverzameling uit te voeren, moesten 16 statische meetposities binnen en 11 posities buiten worden bepaald. Alle datasets werden op elkaar uitgelijnd met behulp van *targets* die tegen de muren van het gebouw waren aangebracht (Afbeelding 7).

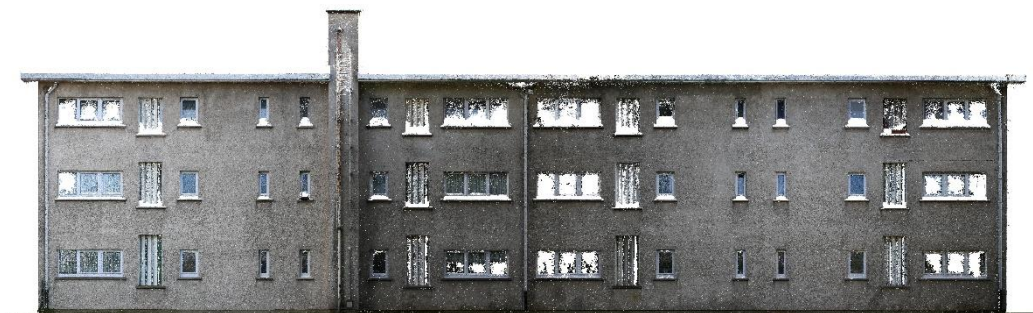
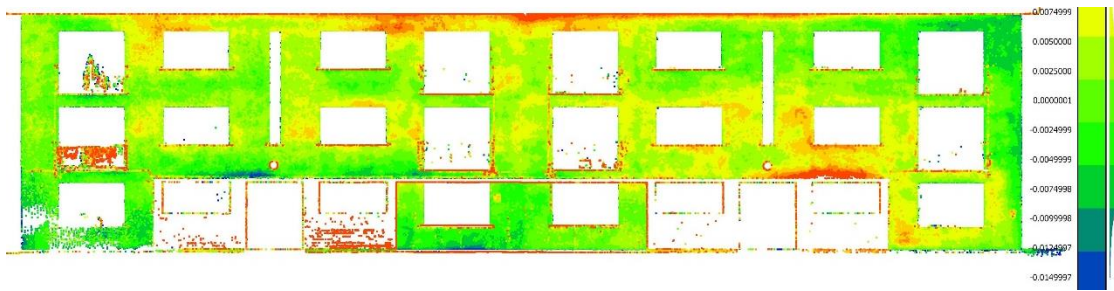
Afbeelding 8. Verschillende resultaten van de opnamen met hoge definitie: (a) ortho-opname van een gevel; (b) vlakheidsmodel; (c) doorsnede in een puntenwolk.

Vervolgens verwerkte het team de verkregen geometrische gegevens tot **bruikbare resultaten** voor de teams die belast waren met de renovatie. Zo werden bijvoorbeeld ortho-opnamen van de gevels gegenereerd (Afbeelding 8a): dit zijn beelden die dezelfde geometrische informatie geven als onvervormde aanzichten in de vorm van lijntekeningen (CAD) en bovendien nog visuele informatie toevoegen (nuttig voor diagnose bijvoorbeeld). Op elk beeld is een schaal in mm/pixel afgebeeld, waardoor er ook metingen op kunnen worden verricht. Er werden ook gedetailleerde weergaven van de vlakheid van de gevels gemaakt (Afbeelding 8b): Bij elk van de vier gevels is er een kleurcode toegekend aan de punten die met de laserscanner zijn opgenomen, naargelang van de afstand van elk punt tot een gemiddeld vlak dat deze gevel voorstelt. Voor elk van de 4 hoofdgevels werd de vlakheid berekend over 4 grensintervallen: van +20 tot -20cm, van +10 tot -10cm, van +5 tot -5cm en van +2 tot -2cm. Deze informatie is uiterst nuttig bij het beoordelen van de omvang van de destructieve ingrepen die moeten worden uitgevoerd voordat de gevelmodules worden geplaatst. Bovendien maakt het kennen van de mate van de afwijkingen in vlakheid het mogelijk om de 'aanpassingslaag' te ontwerpen, d.w.z. de samendrukbare laag die tussen de bestaande gevel en de nieuwe schil wordt geplaatst. Een derde voorbeeld van geleverde bestanden zijn doorsneden van het gebouw (Afbeelding 8c): deze beelden worden gemaakt op basis van sneden van de volledige puntenwolk, met een tussenafstand van 1 meter in de drie richtingen. Dit is bijzonder kostbare informatie, waarmee de gedetailleerde geometrie van het gebouw kan worden gegenereerd.

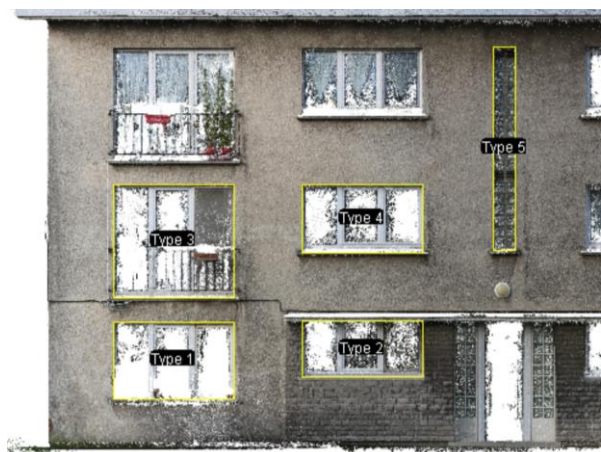
Afbeelding 10. Gebruik van de bestanden van de 3D-scan om te communiceren over de nomenclatuur van de muuropeningen

Om een algemene diagnose te kunnen stellen, heeft het team eerst getracht de **reële samenstelling en de staat van de gebouwenveloppe** te beschrijven op basis van de bestaande plannen en de waarnemingen ter plaatse. Er bestaan hulpmiddelen om deze fase van pathologieregistratie te vergemakkelijken, zoals de app 'RenoCheck', ontwikkeld door Buildwise<sup>3</sup>. De laserscanner leverde hier waardevolle geometrische informatie op, zoals te zien is in Afbeelding 9. Ook de staat van de verschillende delen van de gebouwenveloppe werd beoordeeld en gedocumenteerd. De gegevens van de 3D-scan vormden een innovatief middel voor de visuele communicatie naar het renovatieteam, zoals bijvoorbeeld geïllustreerd wordt in Afbeelding 10.

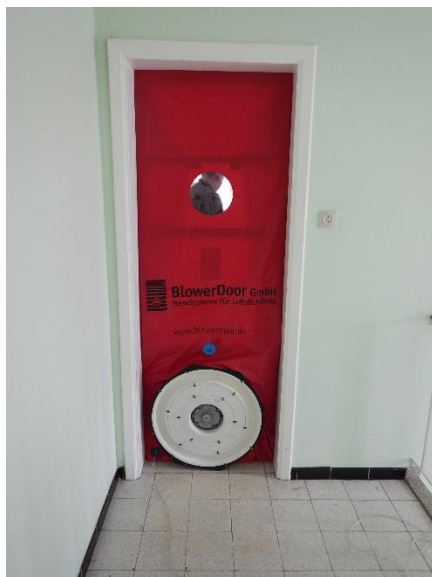
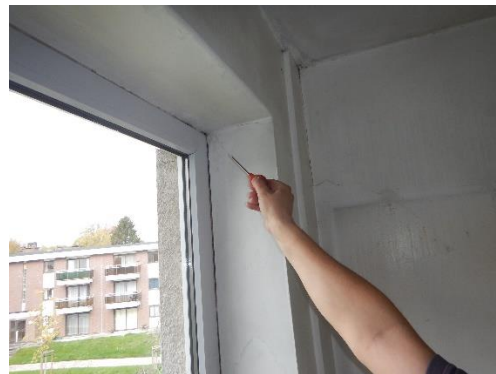
Afbeelding 12. Luchtdichtheidsonderzoek: (a) 'blowerdoortest'; b) rooktest.

Ter aanvulling van de visuele waarnemingen werden er ook meer gerichte technische metingen verricht. Bij verschillende bezoeken ter plaatse tijdens de diagnosecampagne werden er **thermografische opnamen** gemaakt. Aan de hand van de gegenereerde infraroodbeelden konden lokale problemen van koudebruggen of luchtinfiltratie aan het licht worden gebracht (Afbeelding 11). Om de luchtdichtheid van de gebouwenveloppe te beoordelen, **werden verschillende 'blowerdoortests' uitgevoerd** (Afbeelding 12a), waarbij de onderzochte zones werden afgewisseld. Door gebruik van een rookontwikkelaar konden de belangrijkste lekkages worden gelokaliseerd (Afbeelding 12b).

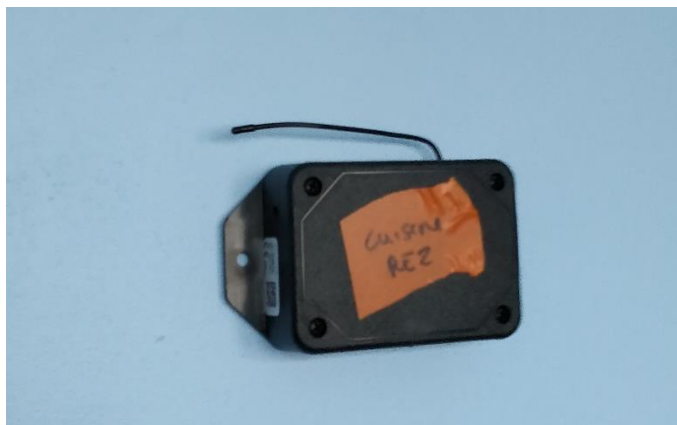
Afbeelding 13. Voorbeeld van een draadloze sensor die gebruikt werd tijdens de monitoringcampagne

Ten slotte werd een **monitoringcampagne** van het binnenklimaat uitgevoerd in drie appartementen en in de gemeenschappelijke en technische ruimten. De installatie van een draadloos sensorsysteem bleek hier buitengewoon doeltreffend. Zo konden tientallen meetpunten op afstand worden gemonitord dankzij datacommunicatie via het 4G-telefoonnetwerk. Elke sensor was onopvallend geplaatst en werkte op twee AA-batterijen, wat het energiebeheer vereenvoudigde. De gecontroleerde gegevens waren hoofdzakelijk temperatuur, relatieve vochtigheid en  $\text{CO}_2$ -concentratie in de lucht, in de slaapkamer, de badkamer, de keuken en de woonkamer. Ook het werkelijke gasverbruik van het gebouw werd nauwkeurig gevolgd.
