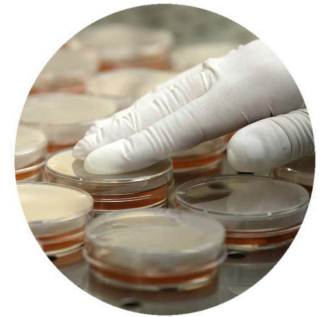
De isolatiematerialen moeten beproefd worden (ISO 846 of EN 15101) om hun gevoeligheidsklasse te bepalen. **Hoe hoger de klasse, hoe meer aandacht er besteed moet worden aan het ontwerp en de omstandigheden waarin de isolatie geplaatst wordt.** Tijdens deze proeven worden sporen in de materialen geïnoculeerd, waarna de stalen vier weken bewaard worden bij 29 °C en 95 % relatieve vochtigheid. Na de incubatieperiode worden de stalen geanalyseerd onder een microscoop. Deze omstandigheden zijn veel extremer dan in de echte wereld, maar laten toe om snel resultaten te verkrijgen over de gevoeligheid van materialen.

Afb. 1 Schimmelweerstandspoeven.
