Existe-t-il des risques de moisissures avec les isolants biosourcés ?

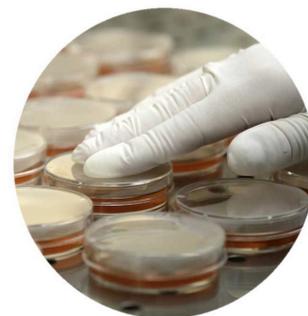
Les isolants doivent passer des tests (ISO 846 ou EN 15101) pour déterminer leur classe de sensibilité. **Plus la classe est élevée, plus la conception et les conditions dans lesquelles l'isolant sera placé doivent être réfléchies.** Durant ces essais, des spores sont inoculées aux matériaux, puis les échantillons sont conditionnés quatre semaines à 29 °C et 95 % d'humidité relative. Après la période d'incubation, les échantillons sont analysés au microscope. Ces conditions sont beaucoup plus extrêmes que celles du monde réel, mais permettent d'obtenir rapidement des résultats sur la sensibilité des matériaux.

Fig. 1 Essais de résistance fongique.

À titre informatif, quelques essais en laboratoire réalisés par Buildwise ont donné une note NBN EN 846 de 5/5 pour un panneau de plâtre enrobé de papier et de 2/5 pour de l'OSB, tandis que pour différents isolants biosourcés commerciaux avec additifs, la valeur était de 1/5, ce qui est rassurant.
